NCフライス盤のレトロフィット

新堀邦夫 石川正雄 高塚徹 ○中坪俊一 藤田和之 中鉢健太

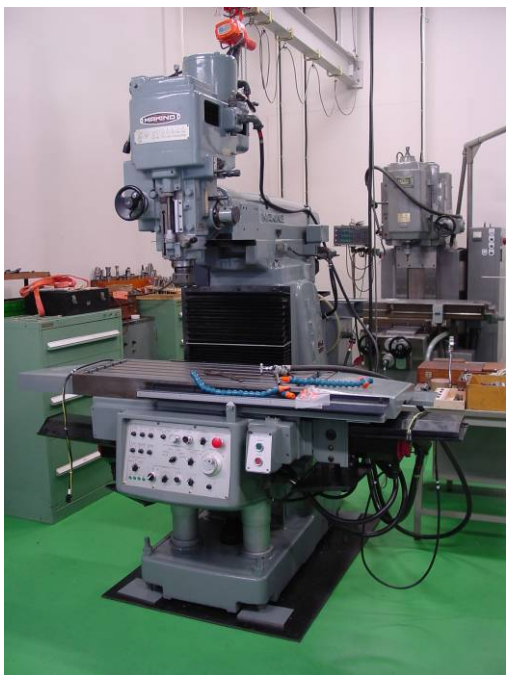
図 1 レトロフィットした後の NC フライス盤

図 1 は、今回レトロフィットした牧野フライス製作所社製 NC フライス盤（型式 KSNCC-70）である。図 2 はレトロフィット前の同機である。

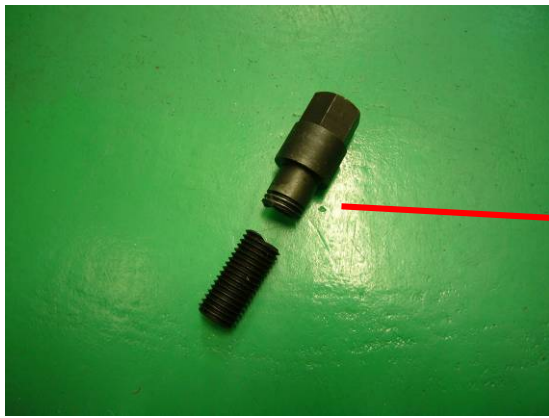
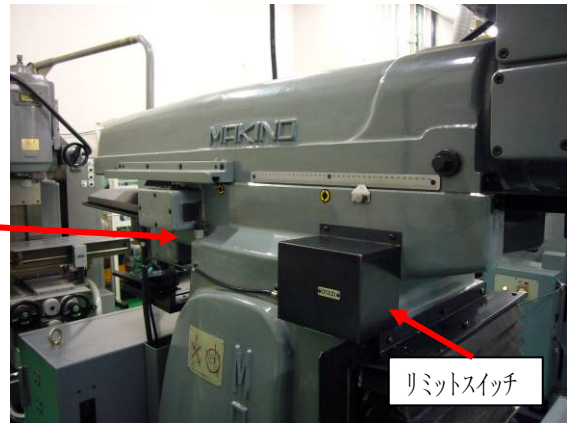
図3 セーフティボルト（左）とその取り付け位置（右）

このセーフティボルトはY軸の稼動部いわゆるヘッドを固定している重要な部分であり、めったに壊れるものではない。主軸とよばれる回転軸が、何らかのプログラムミスにより工作物を許容トルク以上の能力で無理に削ろうとしたなど、人為的なミスでZ軸に対して負荷が掛かる。そのためセーフティボルトが折れZ軸に対して、それ以上の負荷が掛からないようにリミットスイッチが働いたと考えられる。この折れたセーフティボルトの材質を調べ、採寸をおこない新しく製作し取り付けした。一般にこのような破損が起きた場合に、主軸が振れるなどの現象が起こる。長年の使用によるベアリングの磨耗等の影響もあるが、今回は損傷が少なく主軸は $4\mu\text{m} \pm 2\mu\text{m}$ 程度の振れしかなかった。当面、我々が使用目的とする範囲では問題がないが、今後の整備の課題のひとつとなった。

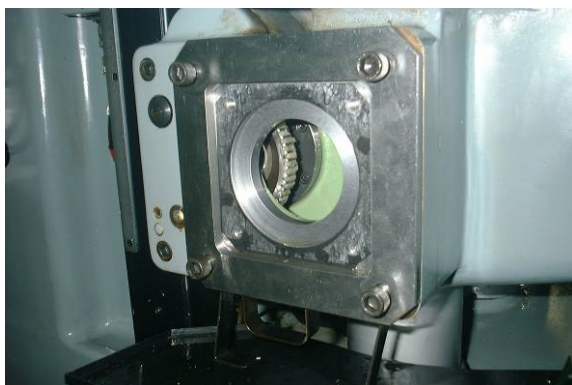
図4 アタッチメント

サーボモーターの納入後、モーターと本体をつなぐアタッチメントを製作した。FANUCから提示された以下の①と②の条件に従い製作した。①モーターと本体のギヤの噛み合わせは、元々付いていたDCサーボモーターと同じギヤ比で製作をする。②ギヤの遊び、いわゆるバックラッシュに関しては制御系で補正できるため、本体側には必要ない。これらの加工には、X軸、Y軸、Z軸およびサーキュラーテーブルの4箇所へ施され、はめ合い精度は $2/100\text{mm}$ 以内とした。製作したアタッチメントを図4に、製作したアタッチメントとモーターを取り付けた状態を図5に示した。

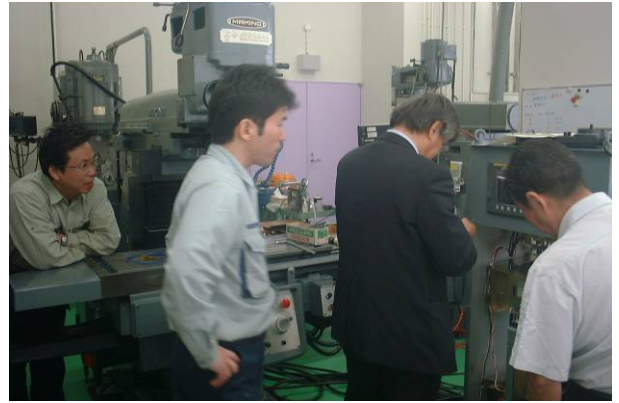
図 6 動作確認風景

我々が担当した部分がすべて終わり、FANUC の担当者に制御系の設定をしてもらった。その後、我々で動作確認をおこなった（図 6）。制御器の設定に関しては、FANUC の一万数千通りのパラメーター設定のうち、今回の制御に必要とされる約 400 程度の設定を FANUC 担当者と確認しながらおこなった。トライアンドエラーを繰り返しながら、本体の X 軸、Y 軸、Z 軸方向の動作が確認された。心配された本体バックラッシュは X 軸 19 μ m、Y 軸 14 μ m、Z 軸 2 μ mであったため、制御器の機能を利用して補正をおこなった。

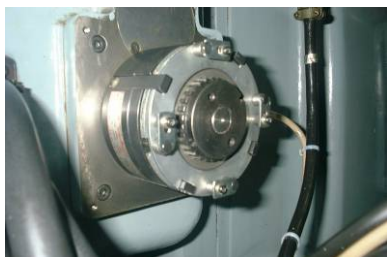
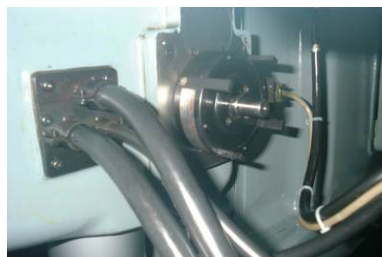
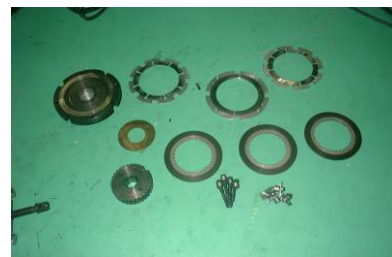
長期使用による消耗のためギヤ鳴りがあるが、想像以上の動きにメンバー一同感動した。その後、機械の精度的な問題や制御器の具合などを、実際に加工をしながら検証した。加工精度に関しては、我々が想像していた範囲内（10mm以内）であり、加工にはまったく問題ない。先に述べたギヤ鳴りに関しては、故障の問題を懸念し整備に取り掛かった。一番初めに取り掛かった場所は、高周波の金属音が出ていた電磁ブレーキ* である。実際に中身を取り外して整備をおこなったのが図 7-9 である。クラッチ板の磨耗もしくはネジのゆるみなどによる「びれ」が原因と予想されていた。しかし分解した結果、緩みとは逆に何らかの原因で締め付けられる力がかかり擦れていた。そのため、カーボン等をすべて取り除きクラッチ板の隙間を規定値の範囲内にした結果、クラッチからの音はなくなり正常に動作が確認された。モーターへの負担を考えると、その他のギヤ鳴りは使用には問題ないと FANUC の確認を得ているが、現在も使いながら整備をしている。
