# ドップラーライダー Shelter の製作と設置

中坪 俊一<sup>1</sup>、藤田 和之<sup>1</sup>、森 章一<sup>2</sup>、池田 正幸<sup>3,4</sup>

1. 技術部装置開発室
2. 技術部先端技術支援室
3. 技術部共通機器管理室
4. 共和暖房工業株式会社

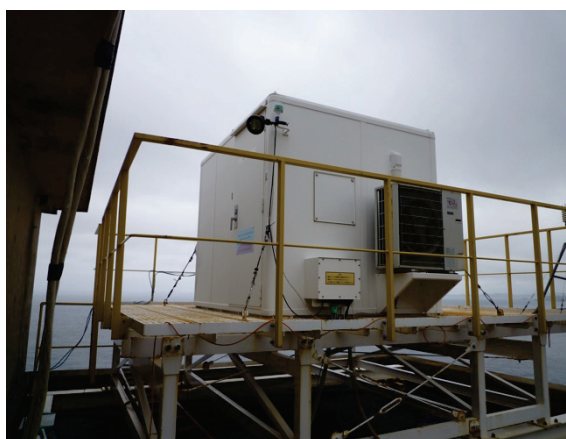
図 2 Shelter 本体（長崎県池島）。

ドップラーライダー（以下、ライダー）はレーザー光を発射して、大気中のエアロゾルからの反射光を受信し、その移動速度を風速として計測するものである。ライダー本体の重量は 160 kg もあるが、外形はそれほど大きくはない（図 1）。しかし、受光部はライダーの真下に設置しなくてはならず、関連する測定器類もそのまま野外には設置できない。通常は Shelter 内に受光部・測定器類を設置し、Shelter の屋上にライダー本体を設置する構造となっている（図 2）。

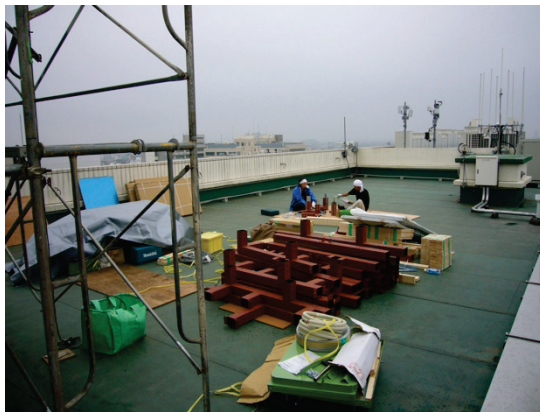
図5 シェルター部材一式。

西 8 号館内でのシェルターの部材を運搬には、建物の 11 階までは 9 人乗りのエレベーターが使えた。したがって、部材はすべてこのエレベーターで運べるサイズにした（図 5）。しかし、建物屋上から展望台屋上へは、大人 1 人が通れるぐらいの天井口しかなく、ライダー本体スキャナー部もここからは運べない。そこで、仮設の足場を組んで吊り上げる方法をとった（図 6）。

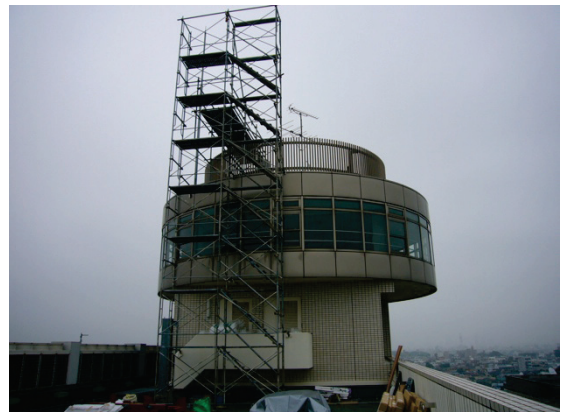
図6 展望台と仮設足場。

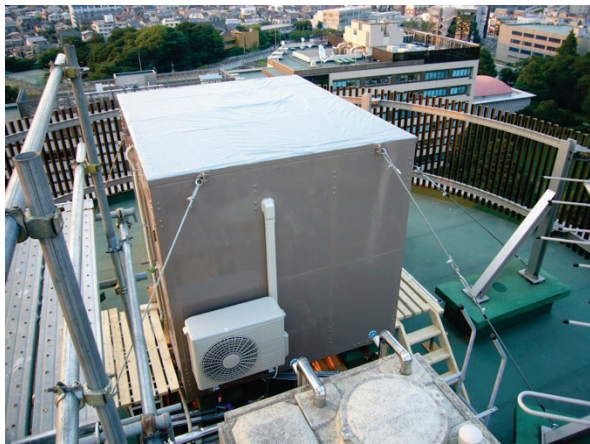
図 9 完成したシェルター。

設置当日は気温が 30 度を超える中での作業となり、図 7 のように作業スペースは狭く建物周辺は人が通る。そのため安全管理を考慮し、作業はより慎重に行った。なお、資材運搬に 1 日、組み立てに 3 日を要した。組み立て 3 日目に、シェルターに空調と天井の耐 UV 性防水シートを付し、揺れ防止用のステーを張って作業を終えた（図 9）。また、未塗装であった部材やコーキング部も、建物と同化するように同系色で塗装した（図 10）。

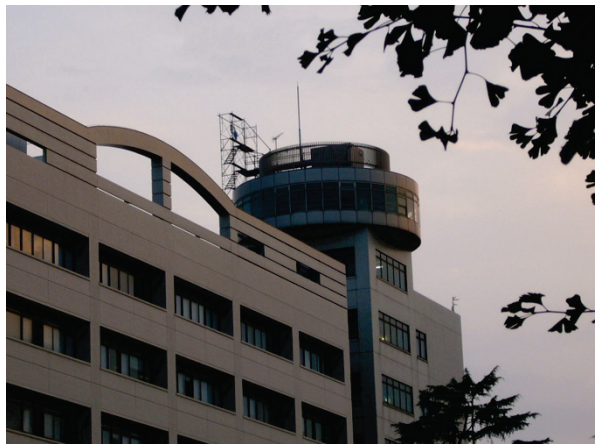
図 10 建物と同化させたシェルター。
