# 2014 年ロシア船観測のサポート ～船内 LAN について～

技術部先端技術支援室

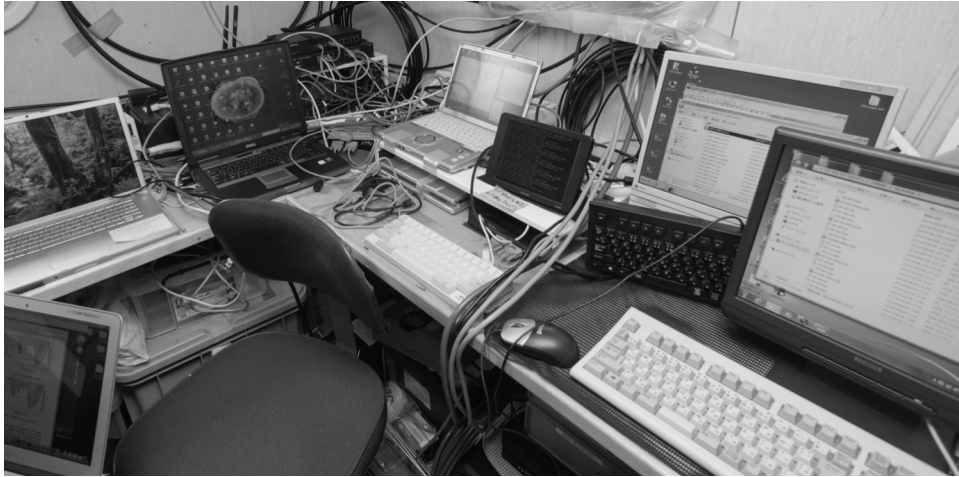
**NTP サーバ**：今まで利用していたサーバでも問題なく運用出来ていたが、スペックに多少問題が出てきたため更新し（図 2 の中心にある黒い筐体）、筐体は非常に小さくなった。また、記憶領域を SATA から SSD にすることにより高速化し、さらに船の揺れにも強くなった。RS-232C ポートも 1 つから 2 つに増えたため、ログ取得は USB 経由から直接シリアルポートに変更し、安定した。ただし、信号分配器の方は依然 2 つポートを使わないといけないため、今後は 1 ポートで時刻合わせとログ取得の両方が可能なデーモン `gpsd` を使う予定である。

図2 操作部屋のサーバ類。

今回、自前で作る船上のネットワーク構成としては、完成形に近づいたと思われる。同時に、全体として非常に大きなネットワーク、かつ多くのサーバ類（図2）で構成されてしまったため、運用自体が非常に厳しい状態になってきている。ネットワーク機器の設置・撤収は、数人に手伝ってもらえば可能だった。しかし、大きなトラブルがあった場合は、観測サポートを最優先にしているため、なかなかトラブルシューティングに取りかかれない。実際、運用・管理・監視は必要最低限しかできず、かなりいっぱいいっぱいの状況だった。大きなトラブルが少なかったことが救いだったが、もう少し大きいシステムになれば、ネットワーク専属の人員が必要になってくるかもしれない。

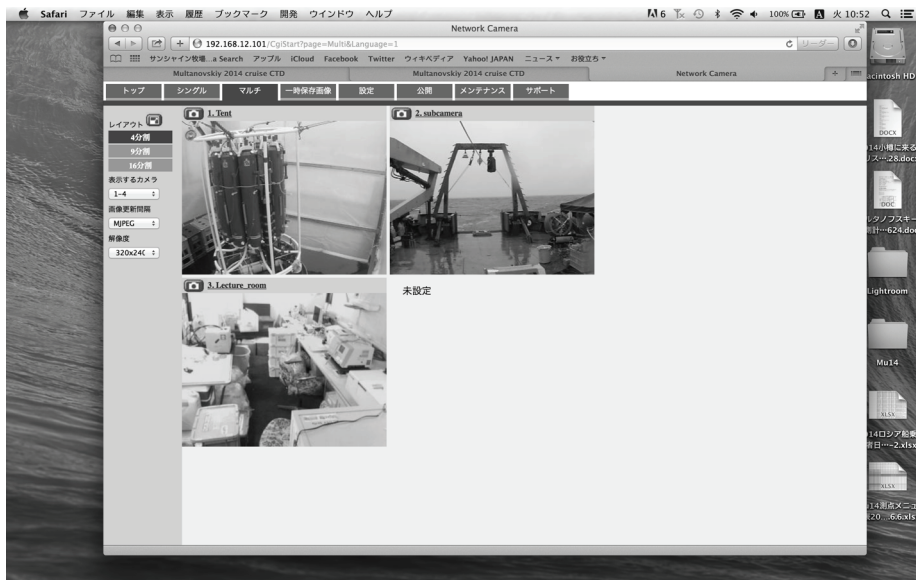
図3 インターネットカメラを示したスクリーンショット。上部2つは船外、下部は船内を映したものの。

インターネットカメラ：船上観測（特に大きな船舶）では、観測している状況を視覚的にとらえることで、格段にオペレーションが楽になる。インターネットカメラはLAN を使って、ブラウザからリアルタイムで監視できる非常に有用なツールである。今回は特に重要な 3 カ所を操作部屋から見られるようにした。スクリーンショットを図 3 に示す。以前は船外に設置する電源確保に苦労したため、今回外部電源を必要としない PoE (Power over Ethernet) ハブを導入した。LAN ケーブル自体から電源を供給する事により、外に設置しているインターネットカメラは、電源場所に縛られる事無く容易に設置できた。
